Universidad Autónoma de Estado de México

Facultad de Arquitectura y Diseño

**“Rehabilitación y Conservación de la casa “Don Melchor Ocampo”
(Presidencia Municipal, Antigua Cárcel y Escuela Primaria)
Maravatío, Michoacán.**

2.3. Diagnostico de Deterioros **en el Inmueble.**

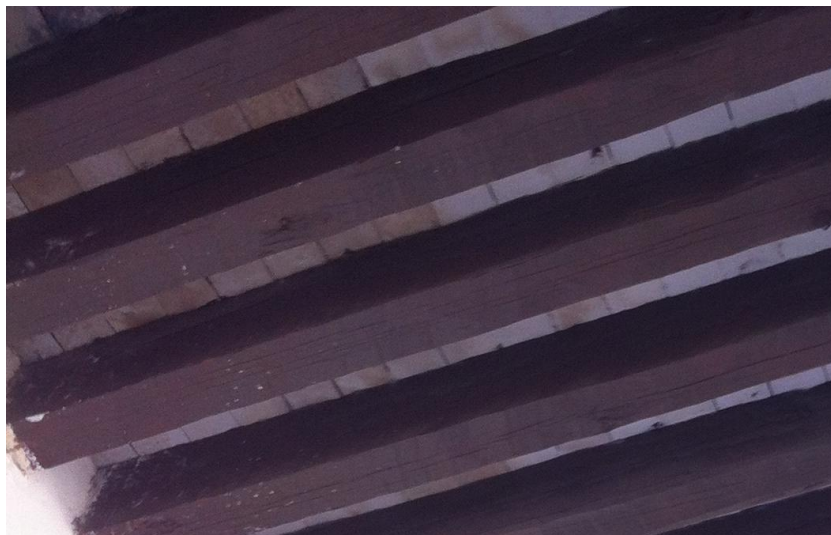
Se observa aun en techo semi – exterior del vestíbulo principal en la ‘Casa de Don Melchor Ocampo’ que se conservan el sistema de vigerías y duela sobre las vigas, y el encalado que se lleva para la conservación de la madera.

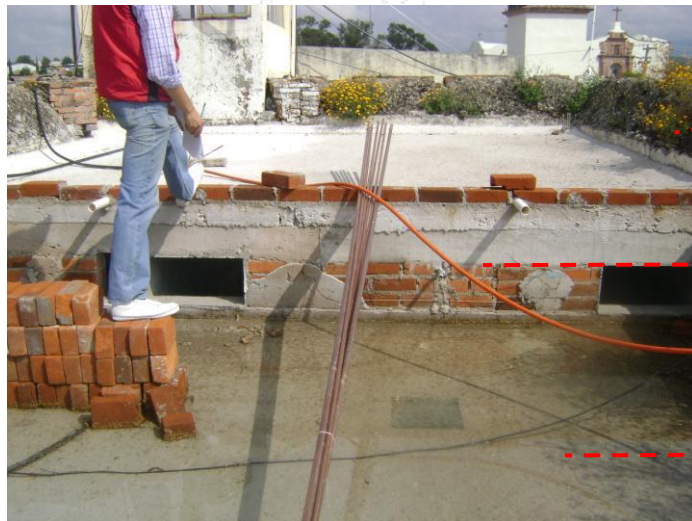
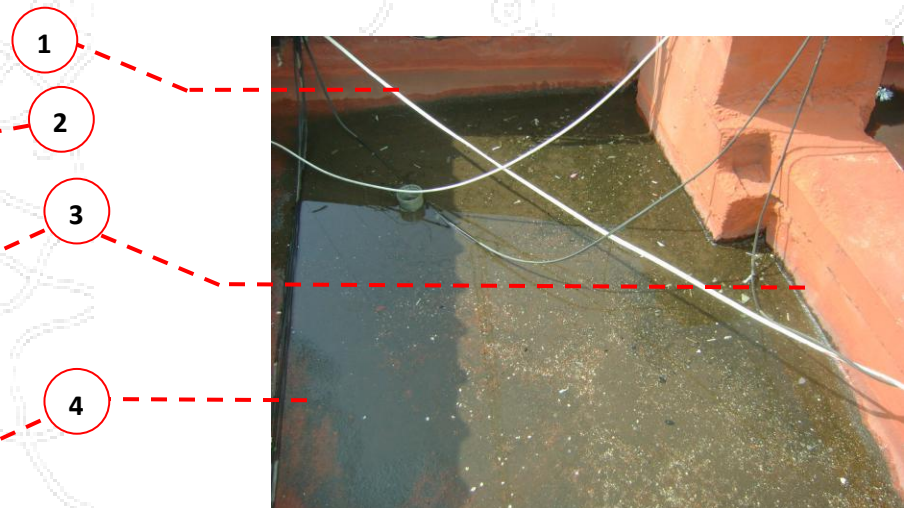
Causa: La obstrucción de bajadas de aguas pluviales principalmente, ocasiona grandes estancamiento de agua, y la falta de mantenimiento en general de azoteas.

Nº	TEMA
1	Cableado sobre estancamiento de agua.
2	Presencia de vegetación sobre muros de piedra originales.
3	Materiales nuevos (concreto principalmente) sin salidas de agua pluvial.
4	Estancamiento de agua sobre azoteas.

En la fotografía se observa la parte superior (azotea) del bloque de la antigua cárcel, actualmente oficinas y salas de servicio. El estancamiento de agua es evidente, las salidas de agua nuevos sin ninguna función y la presencia de vegetación de buen tamaño.

Efecto: Desgaste del material antiguo y original, en este caso los grandes muros de piedra, presencia de agua sin salida y la posible sobre carga de las estructuras antiguas.

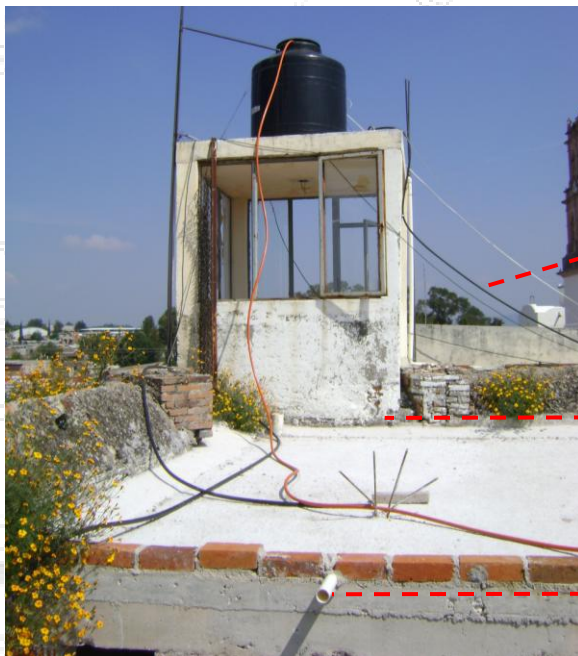
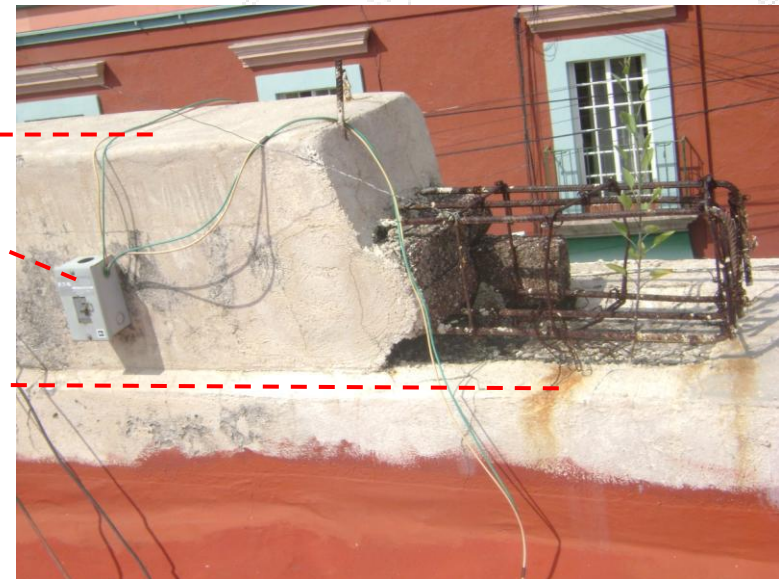
Causa: Colocación de tinaco sobre un cuarto de vigilancia en desuso, colocación de elementos sobre otros existentes sin estudio previo.

Nº	TEMA
1	Combinación de materiales, adobe, concreto y acero.
2	Presencia de instalaciones de todo tipo a lo largo y ancho del inmueble.
3	Falta de mantenimiento en los elementos afectados.
4	Salidas de agua obstruidas o sin ningún sentido de ser colocadas.

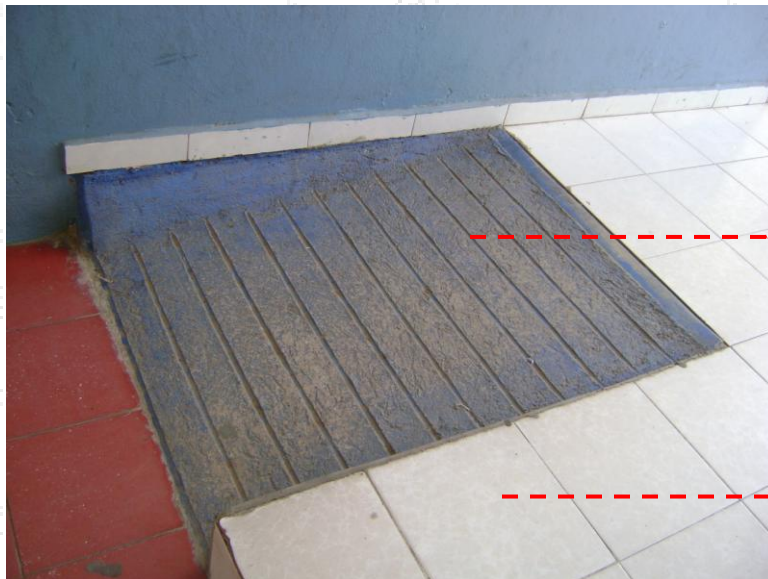
Efecto: En el contorno del piso, donde existe la conexión con los muros, se aprecia un poco de humedad, además en partes del piso ya se aprecian grietas y mal estado.

Causa: Probablemente el excesivo uso del piso, el agotamiento del mismo por el tiempo, generen una mala imagen interna de la casa (presidencia municipal).

Nº	TEMA
1	Piso de cerámica nuevo.
2	Rampa de concreto.
3	Adherencia del piso con el muro prefabricado.
4	Desgaste de piso, pérdida de humedad.

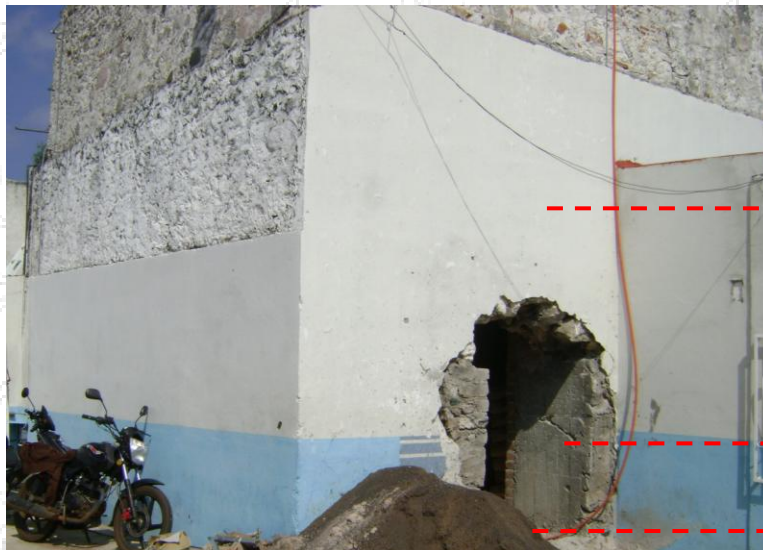
Causa: Perdida de la resistencia estructural lógicamente, la imagen original y antigua se pierde por completo, y la aplicación de materiales nuevos sin ninguna razón justificada.

Nº	TEMA
1	Muro de piedra (apertura de vano).
2	Bloque de antigua cárcel.
3	Aplicación de nuevos materiales.
4	Muro de 0.90m aproximadamente de ancho.

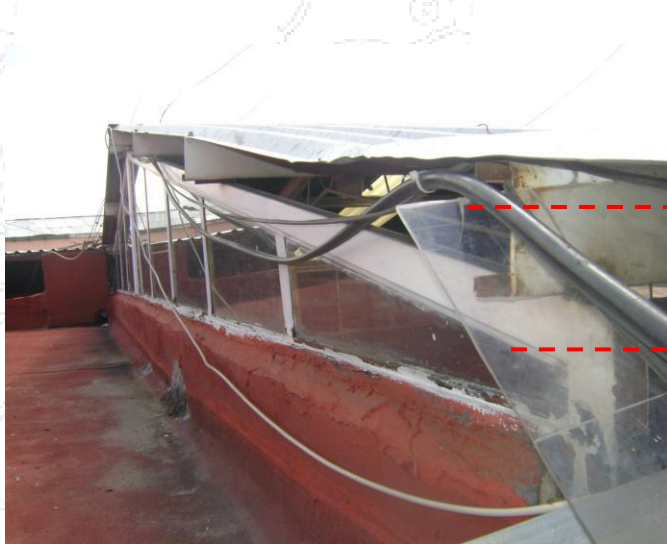
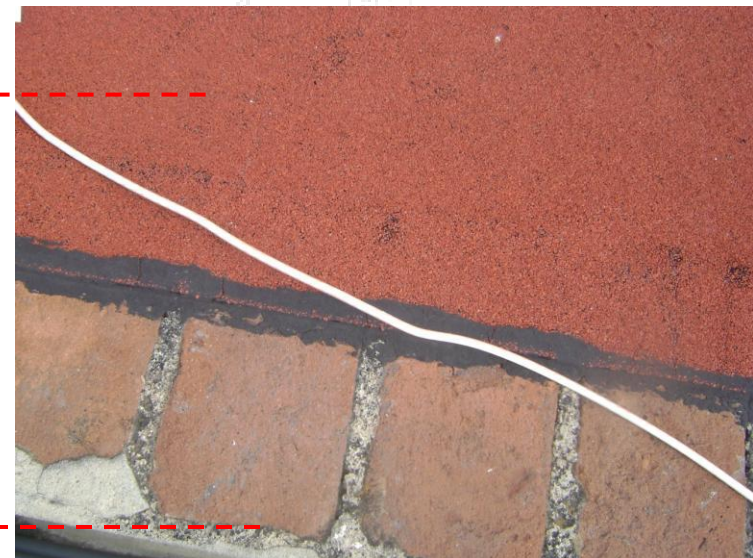
Causa: La mala colocación del impermeabilizante en las azoteas del edificio, el escaso mantenimiento y ninguna organización por la colocación de las instalaciones.

Nº	TEMA
1	Capa de Impermeabilizante sobrepuesta.
2	Instalaciones y materiales anexos sin ningún análisis previo.
3	Cristal, debajo de las láminas metálicas y mangueras.
4	Antiguo pretil de ladrillo.

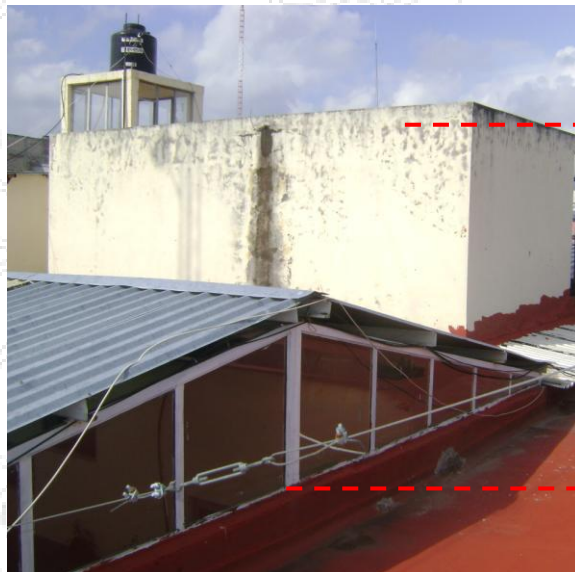
En el vestíbulo interior, anteriormente posible patio interno de la casa, su actual cubierta esta desgastada, consiste en laminas metálicas (de acero galvanizado) y seis laminas transparentes (de fibra de vidrio), colocadas sobre una estructura de acero de a dos aguas.

Efecto: Mala apariencia al inmueble, tanto interior como exteriormente, no existe ninguna similitud entre las fachadas del inmueble con el interior del mismo.

Causa: Inexistencia de algún estudio previo de que es lo que puede convenir al espacio y sobre todo el mantenimiento que es casi nulo.

Nº	TEMA
1	Bloque sobre la 'sala de cabildos'
2	Laminas metálicas (acero galvanizado)
3	Cristal, de 6mm, con capa de pintura azul celeste.
4	Estructura de acero, a dos aguas

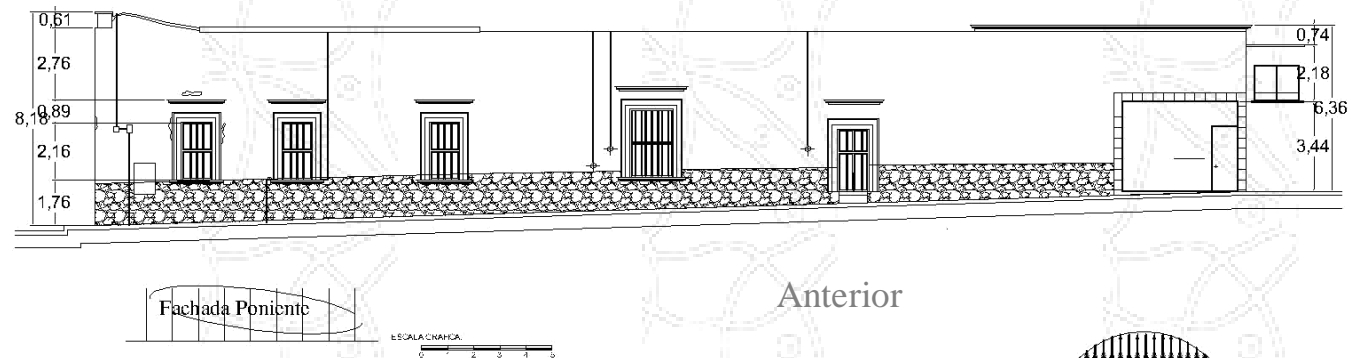
Fachada Poniente.

- Instalaciones ubicadas sobre la fachada sin estudio previo.
- Elementos de las instalaciones, deterioran el material original de la fachada.
- Cornisas de las ventanas, tienen desgaste posiblemente por intemperie.
- La puerta de la parte sur de la Casa es metálica no va de acuerdo al diseño original.

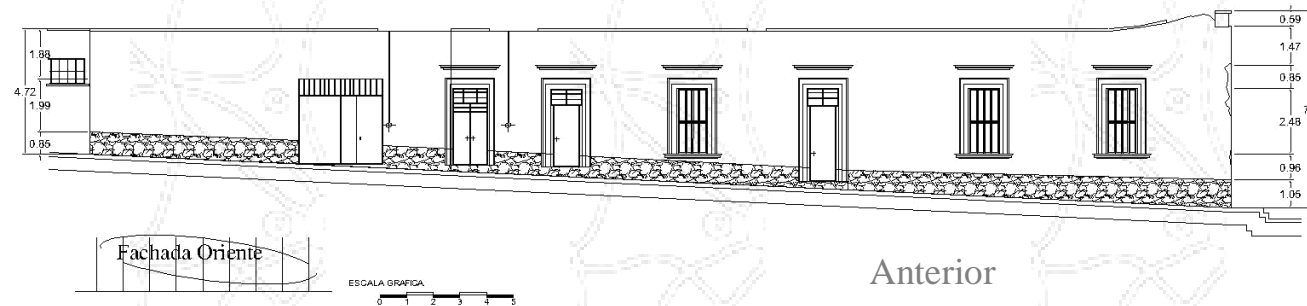
Fachada Oriente.

- Se conservan elementos originales de las puertas y ventanas sobre esta fachada.
- Instalaciones ubicadas sobre la fachada sin estudio previo.
- Elementos de las instalaciones, deterioran el material original de la fachada.
- Cornisas de las ventanas, tienen desgaste posiblemente por intemperie.
- Una de las puertas de la parte sur de la Casa es metálica no va de acuerdo al diseño original.

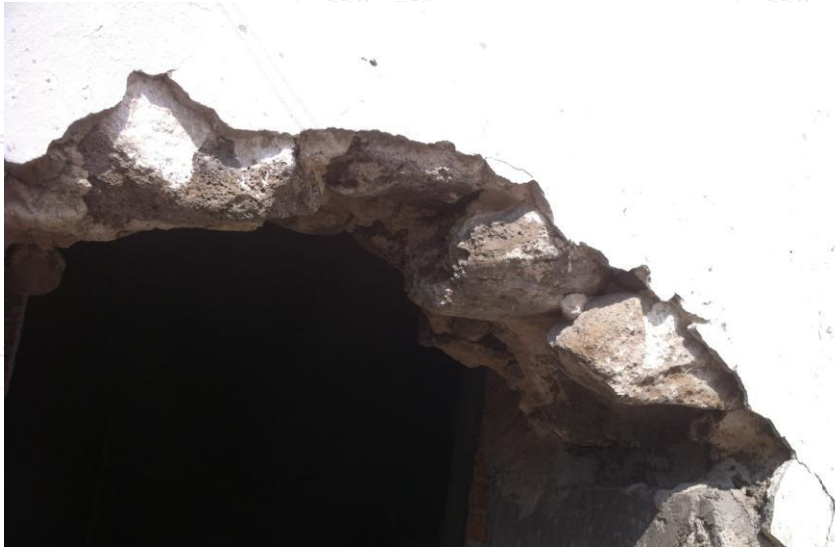
Muro de Piedra, localizado en la parte sur de la casa, donde antiguamente era el bloque de la cárcel. Como lo menciona Roberto Meli (*Ingeniería Estructural de los Edificios Históricos*) era muy común en las antiguas casas principalmente el uso de piedra y madera como materiales para su construcción.

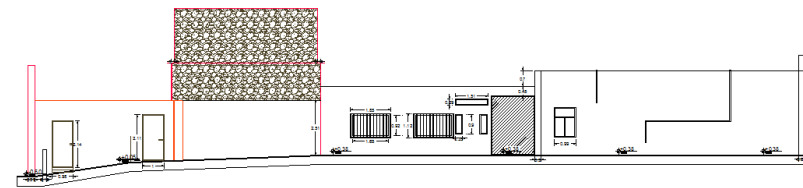
De izquierda a derecha; primer bloque ya con intervención reciente, con

muro de tabique, con aplanado a base de cemento arena, con puerta de dimensiones comerciales, y pintura virilice sobre terminado, el gran bloque de piedra, en su parte inferior derecha, actualmente tiene una apertura de vano, que afecta directamente a su resistencia estructural, en la parte baja del bloque se tiene un aplanado similar al anterior, todo el resto de la fachada, se encuentra con una nueva intervención, casi similar a la de la primera descripción.
